SKOLEVEJSANALYSE – ERLEV SKOLE

Projekt navn **Skolevejsanalyse, Erlev Skole**
Projekt nr. **1100051993**
Kunde **Haderslev Kommune**
Version **1.0**
Dato **30. November 2022**

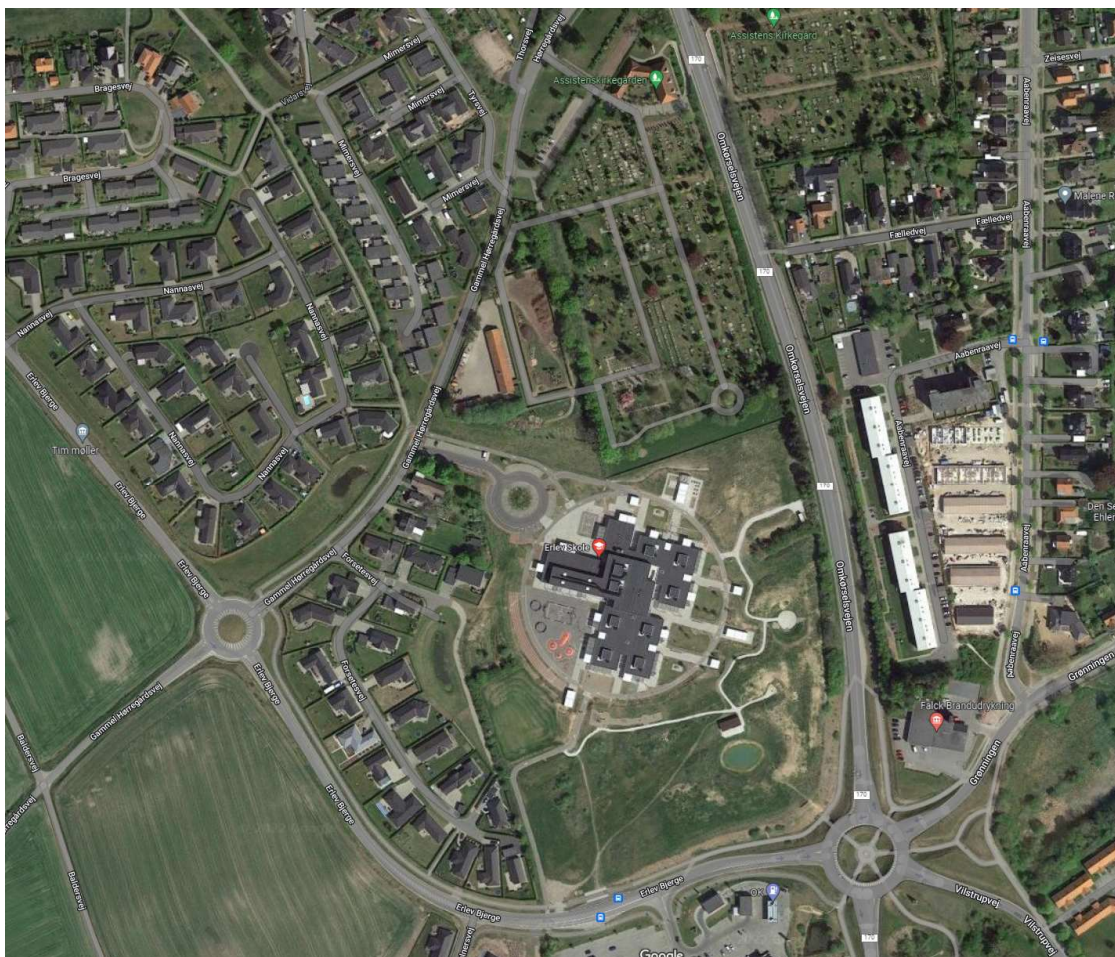
Figur 1 - Erlev Skole.

Erlev Skole er en folkeskole beliggende i Haderslev Kommune, med ca. 330 elever fordelt på 0. til 6. årgang. Skolen åbnede i 2021, med adresse på Gammel Hørregårdsvej 29, 6100 Haderslev, i den sydlige del af Haderslev By. Skolen afgrænses mod syd, vest og nord af hhv. Erlev Bjerger, Omkørselsvejen og Assistenskirkegården. Mod vest tilsluttes skolens ankomstråde direkte på Gammel Hørregårdsvej. Erlev Skole og det omkringliggende vejnet fremgår af Figur 1.

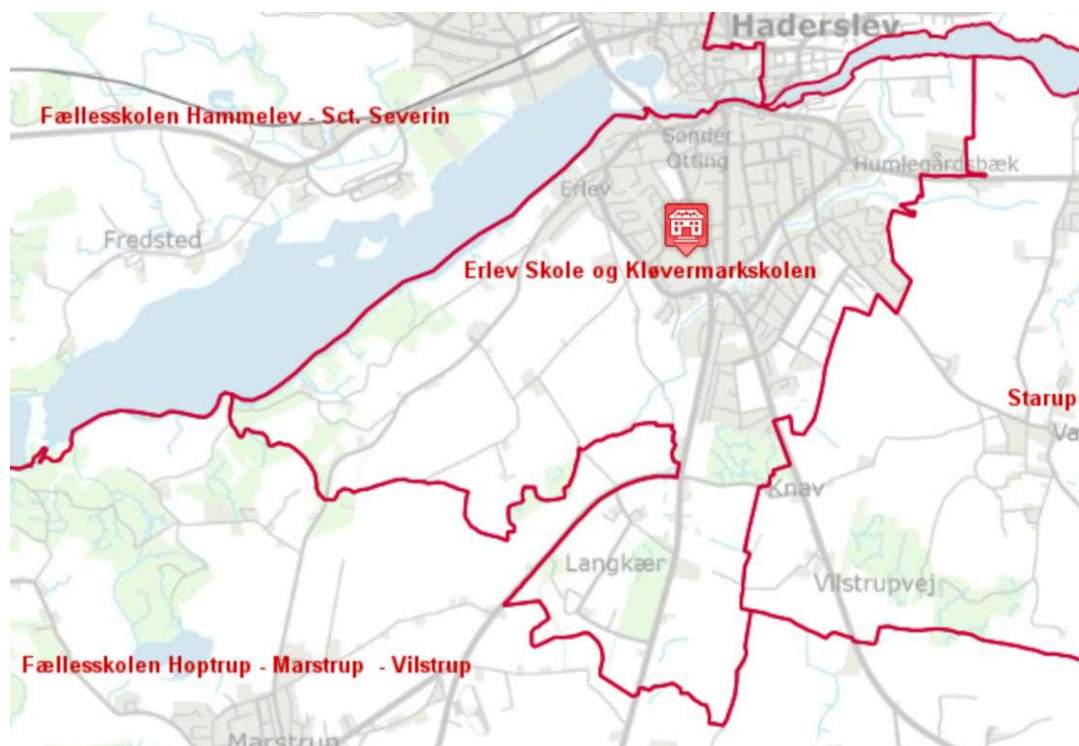
Figur 2 - Skoledistriktet for Erlev Skole og Kløvermarksskolen.

Skoledistriktet dækker den sydlige del af Haderslev by samt en del af det syd og sydvestlige opland til byen. Mod nord afgrænses skoledistriktet af Haderslev Fjord. Erlev Skole deler skoledistriktet med Kløvermarkskolen som håndterer distriktets udskoling af elever fra 7. til 9. klasse. Skoledistriktet fremgår af Figur 2.

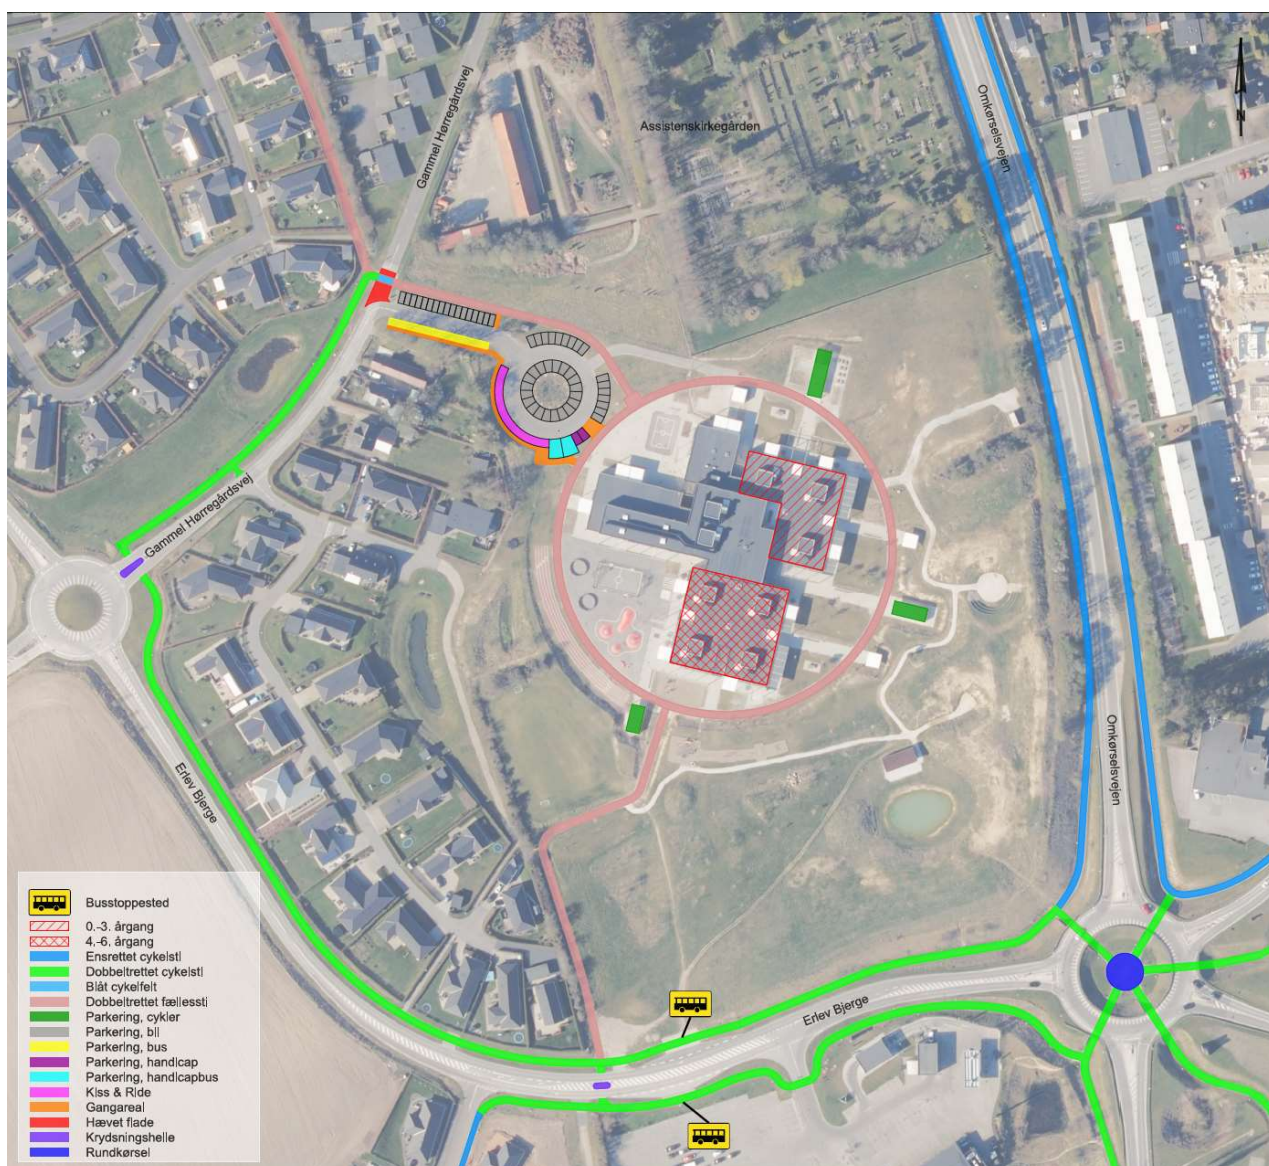
Figur 3 – Ankomstområde og omkringliggende infrastruktur, Erlev Skole.

Erlev Skole tilsluttes vejnettet på Gammel Hørregårdsvej, vest for skolen. Derudover tilsluttes skolen til det eksisterende stinet mod syd på de dobbeltrettede cykelstiforbindelser langs Erlev Bjerger. Der findes hverken sti- eller vejforbindelse mod nord og øst, hvorfor adgang til skolens område skal ske via Gammel Hørregårdsvej mod vest, eller stiforbindelsen ved Erlev Bjerger mod syd. Oversigtskort over ankomstområdet og det omkringliggende vejnet til Erlev Skole fremgår af Figur 3.

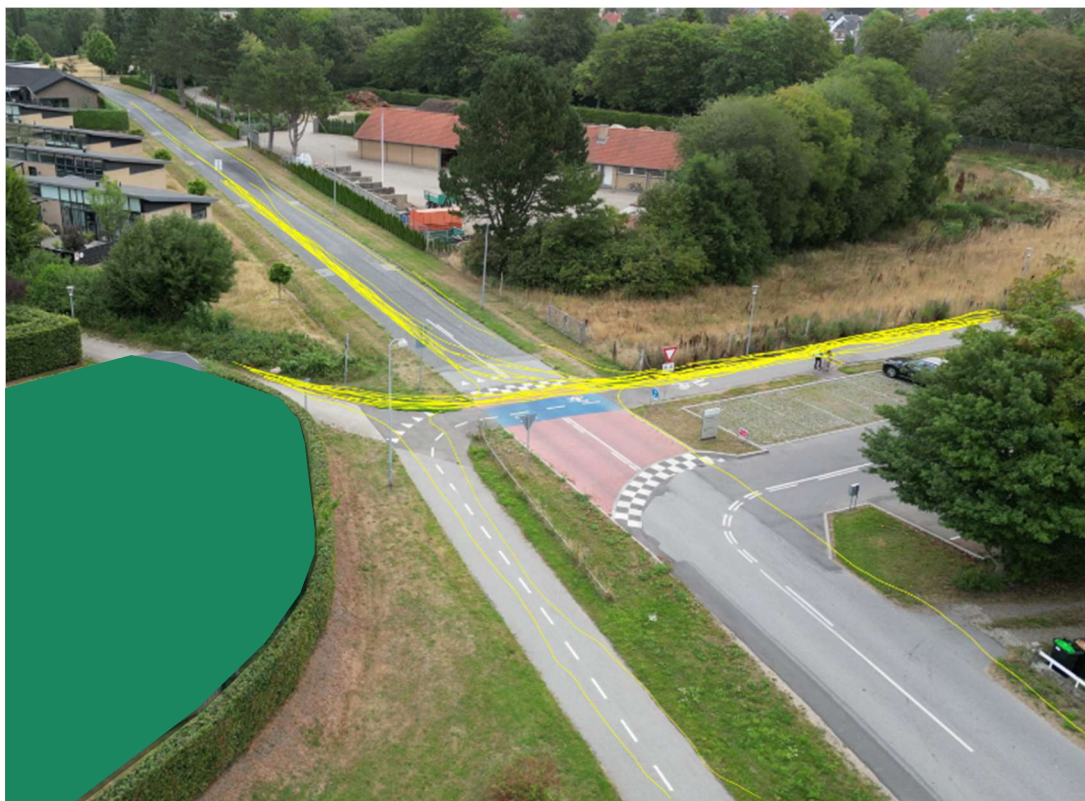
Figur 10 - Trafikmønstre ved ankomstområdet, fodgængere.

I løbet af droneoptagelsen er der registreret 30 fodgængere mod skolen, hvor 17 er ankommet fra nord, 11 fra fællesstien mod vest og 2 fra syd. Den eneste anden registrering af fodgænger har været en enkelt udveksling mellem Gammel Hørregårdsvej Syd og fællesstien.

Tilsvarende trafikmønstret for cyklister, sker den største udveksling af fodgængere mellem Gammel Hørregårdsvej Nord og skolen, efterfuldt af udvekslingen mellem fællesstien og skolen.

Det er observeret under besigtigelsen, at størstedelen af fodgængerne på Gammel Hørregårdsvej Nord opholder sig på kørebanen i den forkerte vejside set ift. gangretningen. Derudover opholder en del fodgængere sig i rabatarealet på østsiden af vejen.

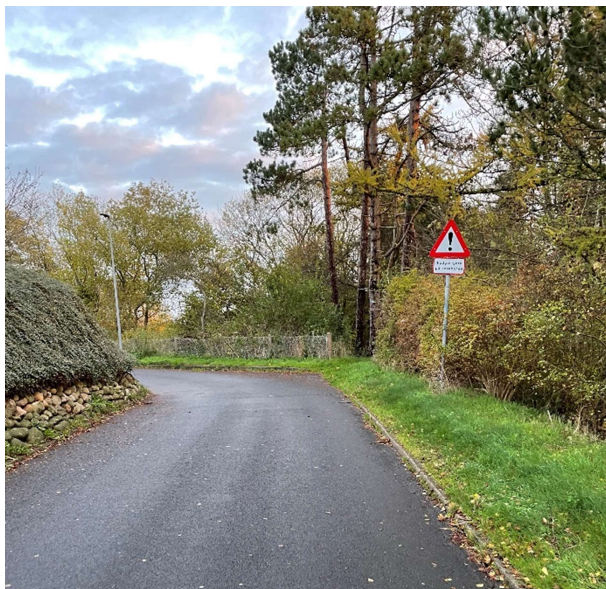
Figur 11 - Thorsvej, farligt sving.

- Thorsvej har et smalt vejprofil, som ikke gør det muligt for to personbiler at passere kurven i den sydøstlige ende af vejen samtidigt.
- Der er begrænset horisontal oversigt i kurven, grundet hækken i kurvens inderside.
- Kurven på Thorsvej er udformet med lille kurveradius
- Kombinationen af ovenstående observationer medfører til at kurven kan kategoriseres som et farligt sving. Mængden af nedfaldne blade på kørebanen er med til at forstærke dette.
- Der er opsat advarselstavle med fodgængere på kørebanen, men kun fra sydvest

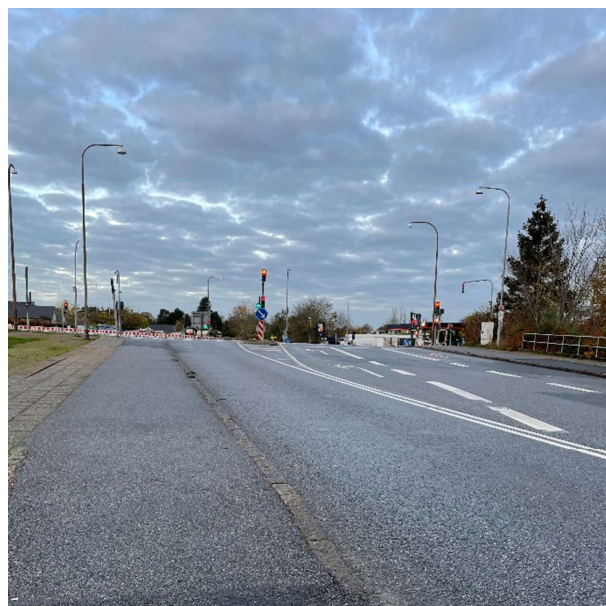
Figur 12 - Ny Erlevvej, nedsat vertikal oversigt.

- Det vurderes at grøntiden for cyklister i udvekslingen mellem Omkørselsvejen nord og syd er for lav.
- Det vurderes at grøntiden for fodgængere i udvekslingen mellem Ny Erlevvej øst og vest er for lav.
- Der vurderes at være nedsat vertikaloversigt mellem Ny Erlevvej øst og vest. Derudover er der ikke bundet venstresving i øst- og vestlig retning. Kombinationen af disse kan medvirke til at venstresvingende bilister overser bløde trafikanter, hvilket understøttes af uheldsdata for krydset.

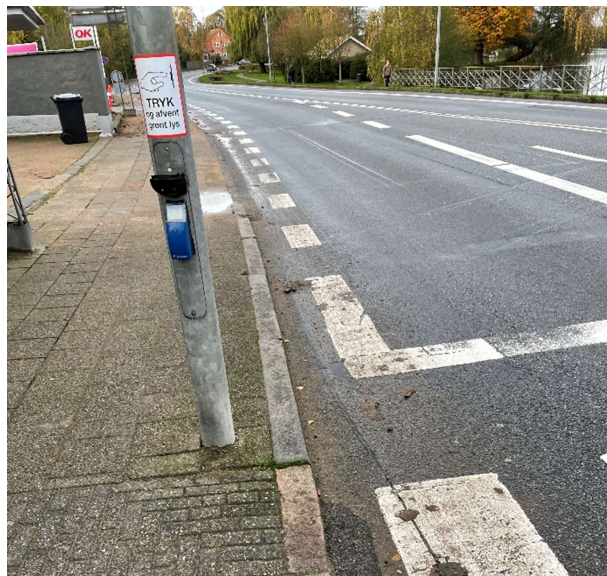
Figur 13 - Ny Erlevvej, smal kantbane mod kryds.

- Kantbanen til cyklister på Ny Erlevvej indsnævres til 0,6 meter inkl. kantlinje frem mod krydset, hvilket vurderes at kunne klemme cyklister mellem motoriserede køretøjer og kantstenen. Den smalle brede af kantbanen medvirker desuden til at cyklister kan blive skjult bag venstresvingende bilister på Ny Erlevvej og gøre cyklister svære at erkende for venstresvingende bilister på Sydhavsvej.
- Fodgængerfeltet på Sønderbro er trukket så langt tilbage fra krydset, at højresvingende trafikanter fra Ny Erlevvej ikke kan erkende ventende fodgængere grundet bygningsfacaden på krydssets hjørne.

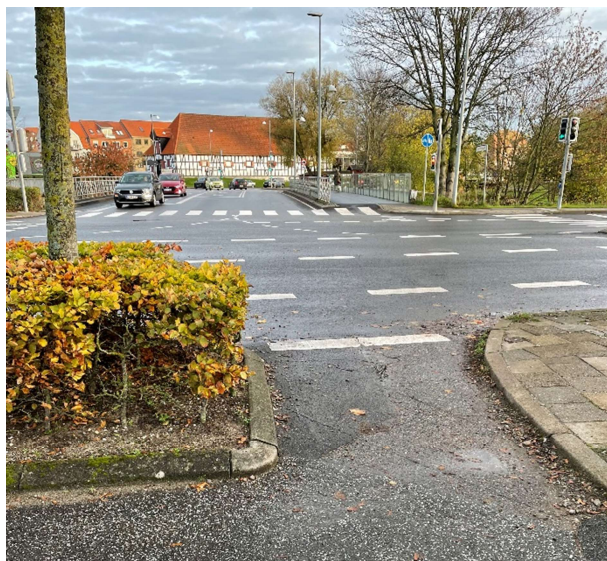
Figur 14 - Hertug Hans Gade, cyklister skjult bag beplantning.

- Grundet buskene og træerne i hellen for enden af Hertug Hans Gade, kan det være svært for venstresvingende bilister fra Sejlstensgyde at erkende cyklister på Hertug Hans Gade.
- Flugtlinjen for ligeudkørende cyklister fra Sejlstensgyde mod Hertug Hans Gade brydes af hellen for enden af Hertug Hans Gade, hvilket kan give u hensigtsmæssige nedbremsninger for cyklister i krydsområdet.
- Fodgængere på det nordøstlige hjørne af krydset og den østlige side af Sejlstensgyde, kan være svære at erkende for højresvingende trafikanter på Sydhavsvej Øst.

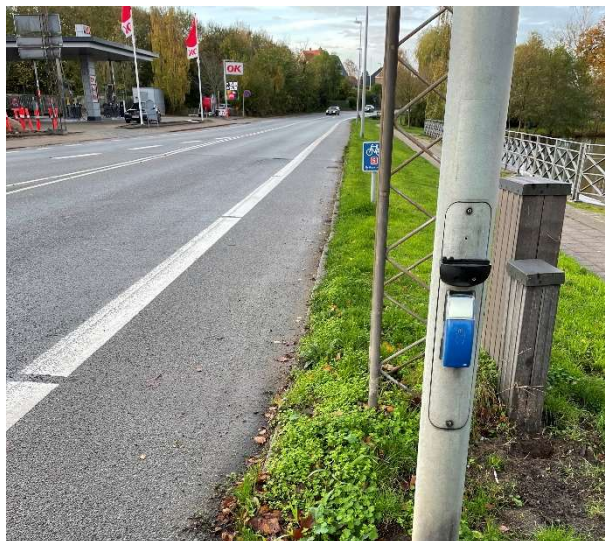
Figur 15 - Ny Erlevvej, plads til kantstensbegrænset areal til cyklister.

- Trafikmængden på strækningen vurderes at være for høj til at kantbaner er en trafiksikker løsning for cyklister. Indsnævringen af kantbaner frem mod kryds på strækningen vurderes at medvirke til yderligere nedsat trafiksikkerhed

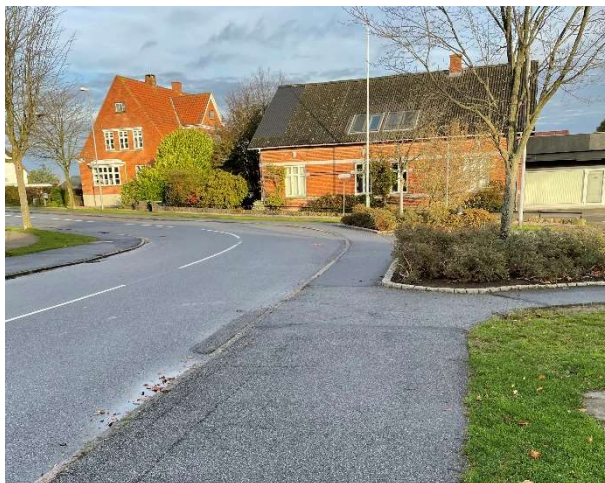
Figur 16 - Vandlingvej, manglende opdeling af ligeudkørende og højresvingende cyklister.

- Knækket prioritet i krydset kan medvirke til høj hastighed for venstresvingende trafik fra Aarø Sundvej Vest mod Aarø Sundvej Øst.
- Det vurderes at kunne være svært at erkende om cyklister fra Vandlingvej vil køre ligeud eller foretage højresving i krydset, da der ikke er afmærkning mod hellen til at opdele trafikretningerne.

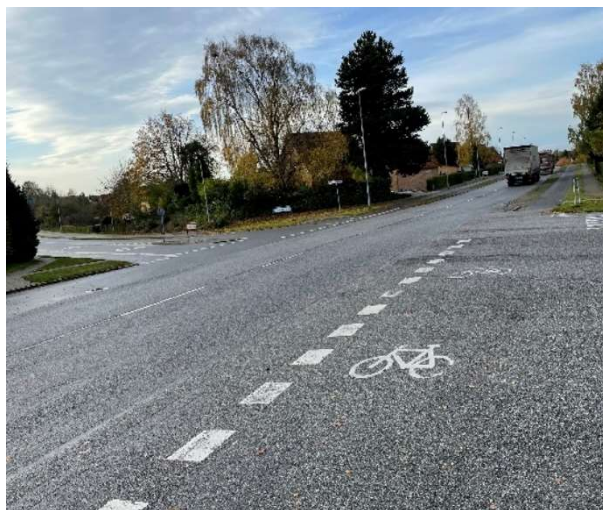
Figur 17 - Grønningen, skrå tilslutning af sidevej og skillerabat ført langt frem mod kryds.

- I krydset Grønningen/Vandlingvej, tilsluttes Vandlingvej i en skrå vinkel, som gør det muligt at foretage venstresving med forhøjet hastighed.
- Skillerabatten på Grønningen føres generelt langt frem mod krydsene på strækningen, hvilket kan gøre det svært for bilister at erkende cyklister.
- Ovenstående kan medvirke til at skabe farlige situationer mellem venstresvingende bilister og cyklister langs Grønningen, hvilket understøttes af uheldsdata for strækningen.

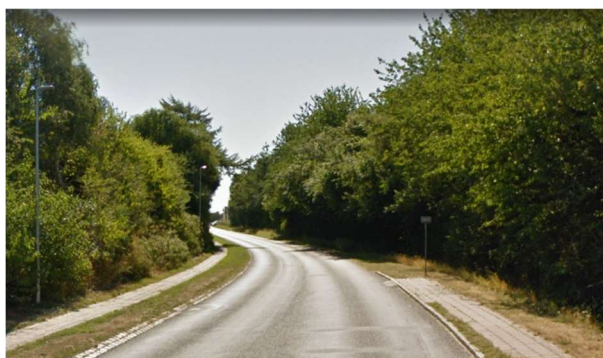
Figur 18 - Vandlingvej, manglende faciliteter til cyklister og højt længdefald, kilde: Google Maps

- Der mangler faciliteter til cyklister på Vandlingvej fra krydset Vandlingvej/Kløvervej/Kløvervænget og mod syd. Det høje længdefald på strækningen kombineret med at cyklister skal færdes på kørebanen, vurderes at kunne medvirke til høj utryghed for cyklister

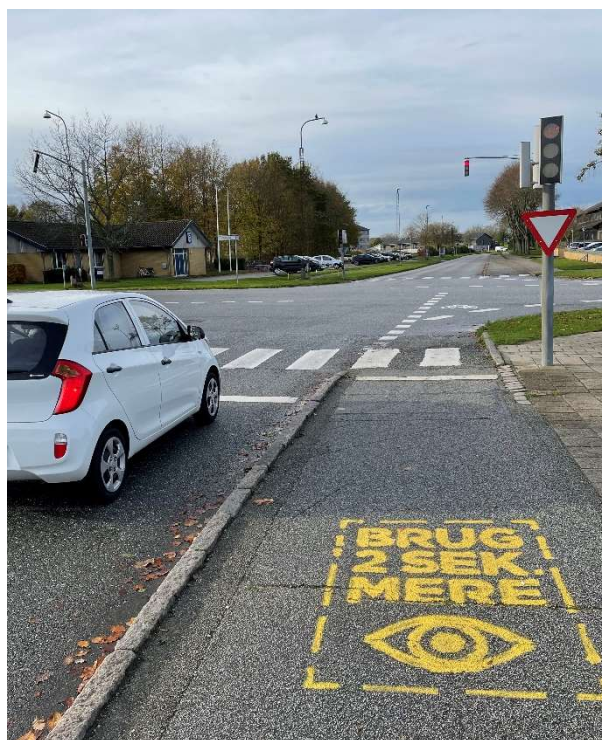
Figur 19 - Kløvermarken, utydeligt lyssignal.

- Lyssignalerne i krydset er utydelige og det vurderes at være svært at erkende farven på signalet i vejr med nedsat sigtbarhed.
- Afstanden mellem stopstreg for bilister og cyklister bør hæves

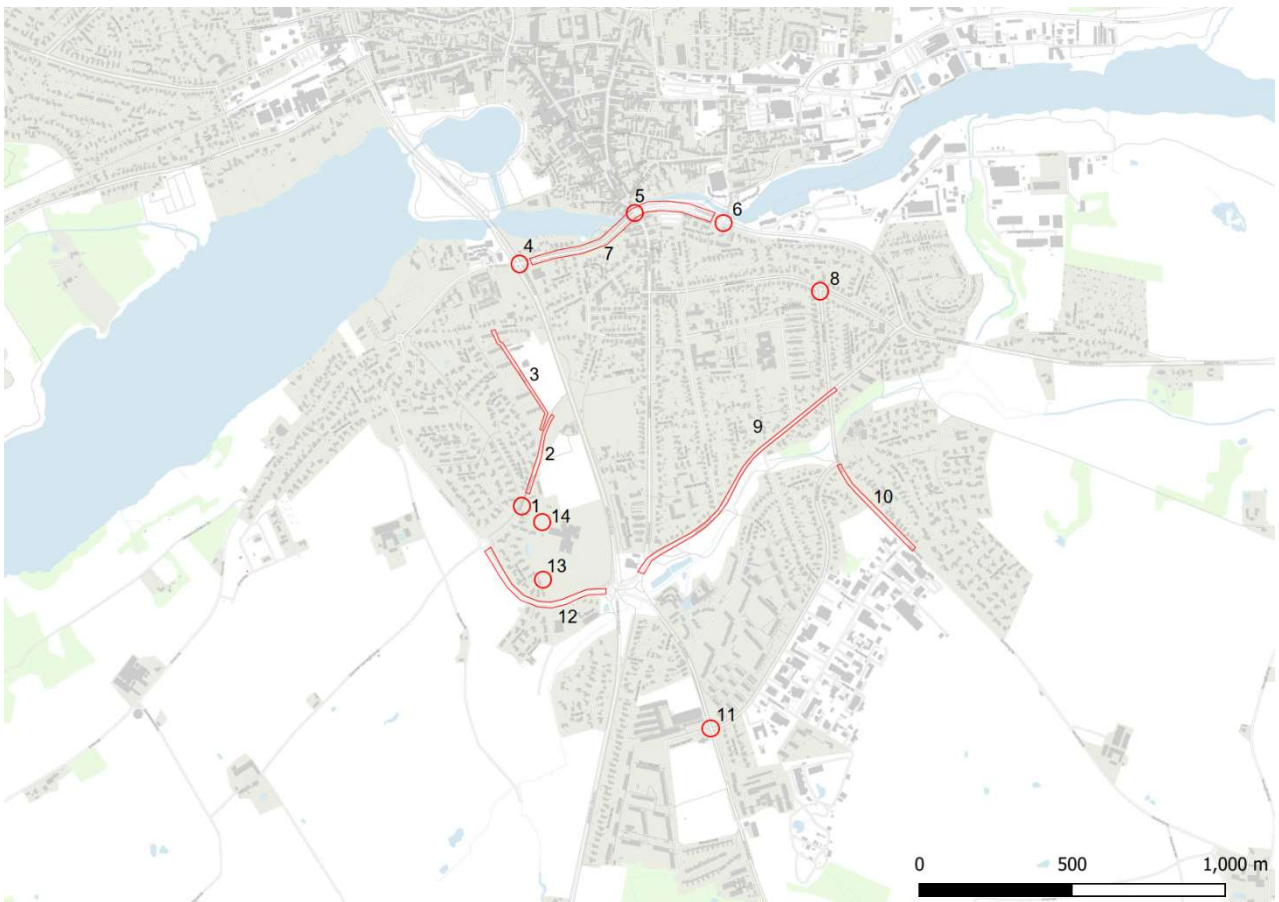
Figur 22 - Udvalgte lokationer til projektforslag.

De udvalgte projektlokationer til videre udarbejdelse af konkrete projektforslag fremgår af Figur 22.

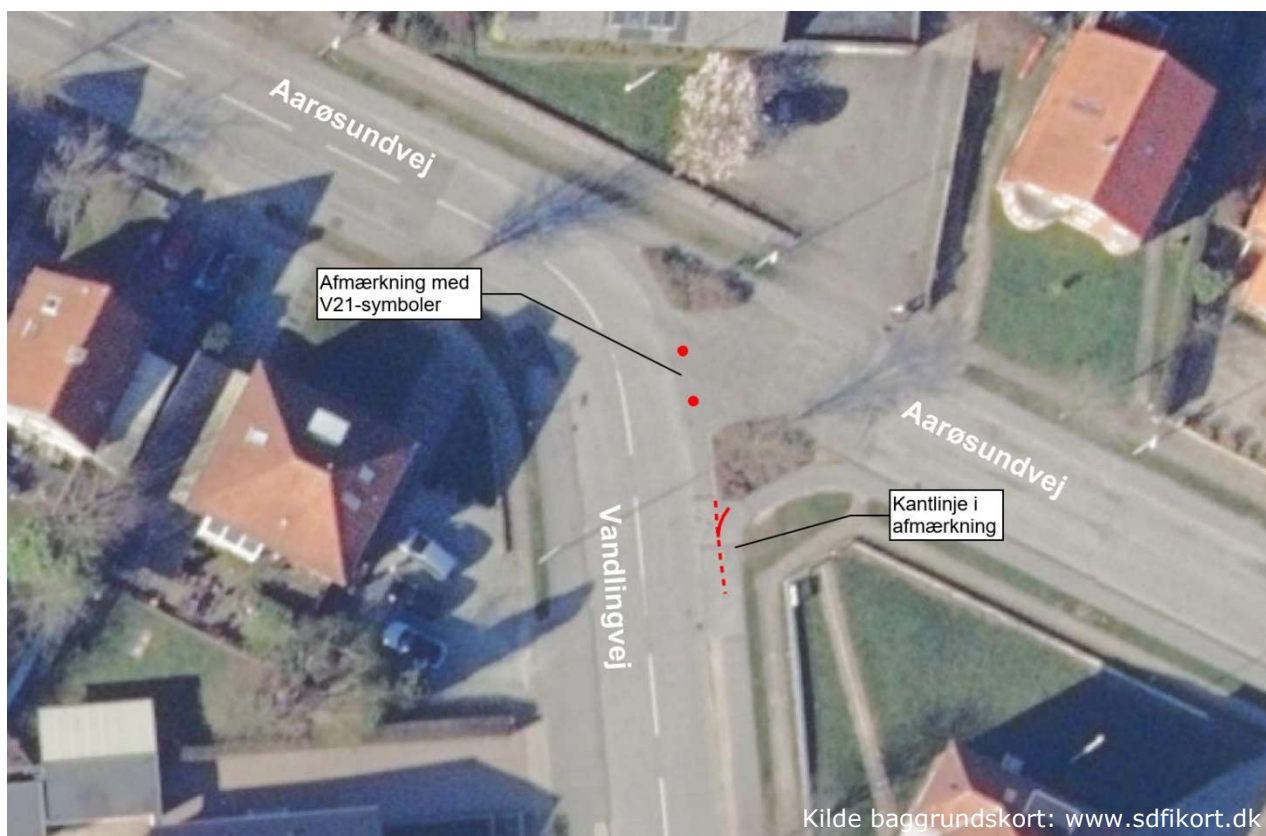
Figur 30 – Løsningsforslag for tydeliggørelse af cyklister for svingende bilister.

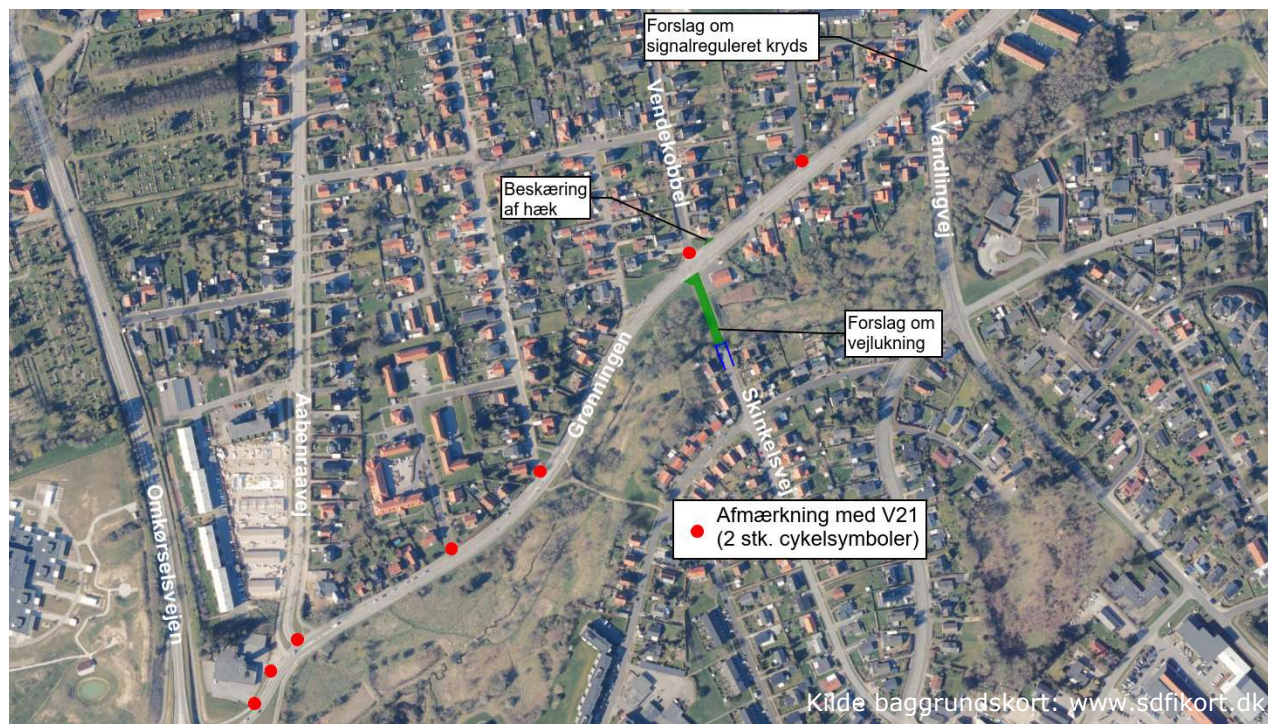
Figur 31 – Løsningsforslag for forskellige trafiksikkerhedsfremmende tiltag på Grønningen.

I krydsene på Grønningen mellem Vandlingvej og rundkørslen ved Omkørselsvejen er der sket tre uheld med cyklister, hvoraf to er alvorligt tilskadekomne. To af uheldene er sket i de prioriterede F-kryds ved Vendekobbelt og Vandlingvej. Prioriterede F-kryds har generelt en høj uheldsfrekvens. Det sidste uheld er sket ved indkørslen til Falck-stationen.

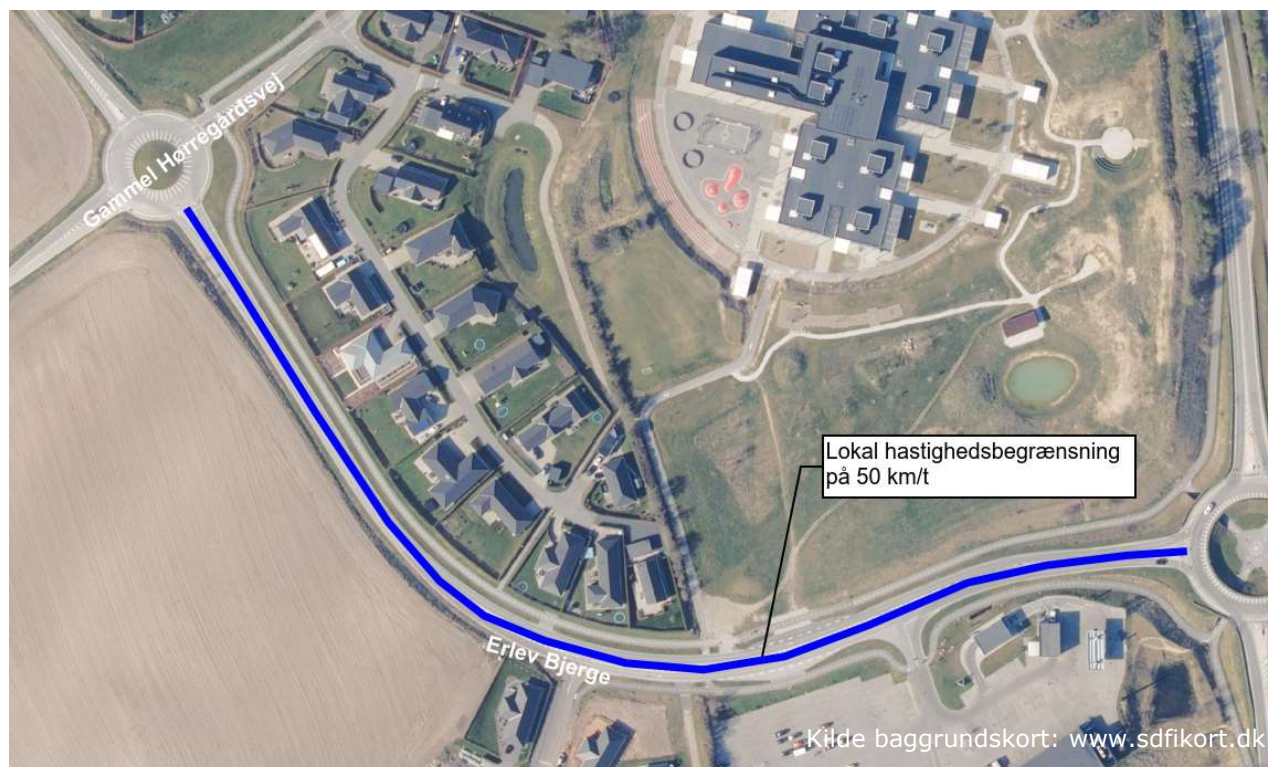
Figur 34 – Løsningsforslag for lokal hastighedsbegrænsning på 50 km/t.

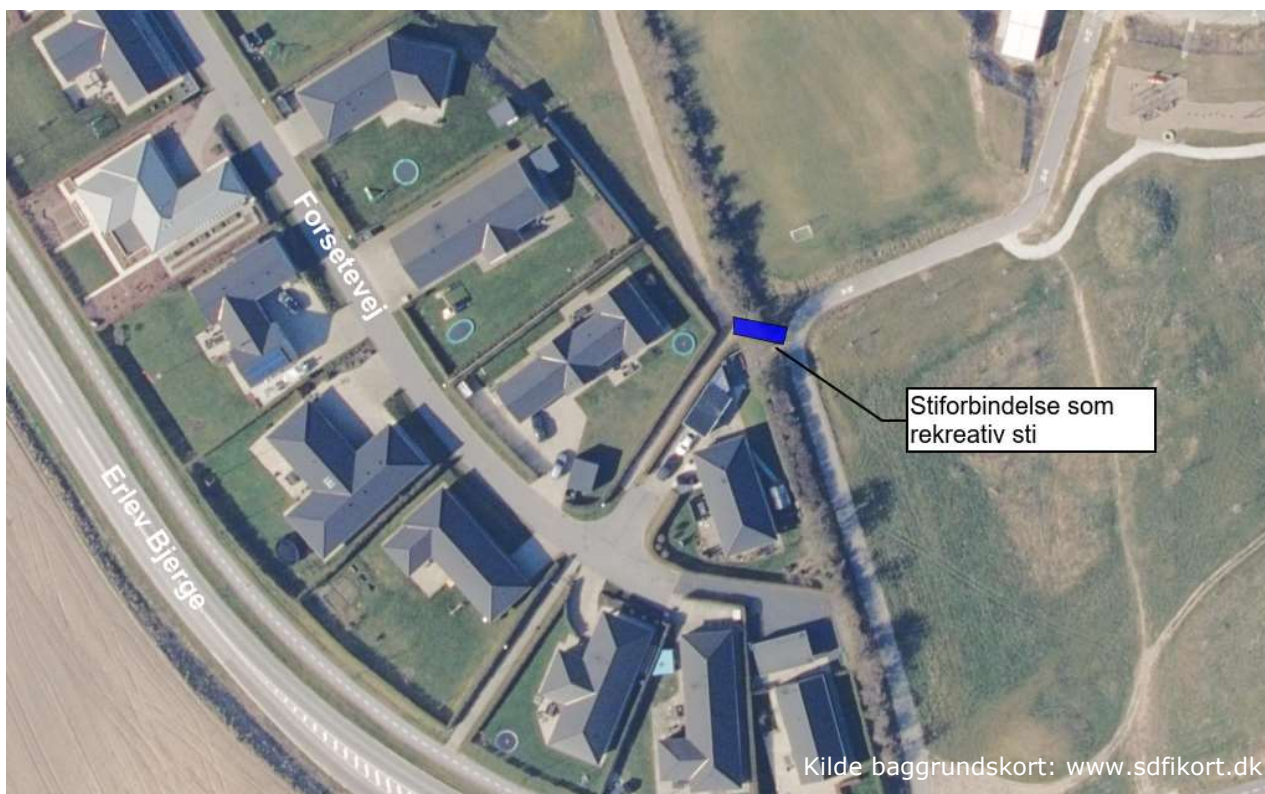
Figur 35 – Løsningsforslag for stiforbindelse fra Forsetevej til skolesti.

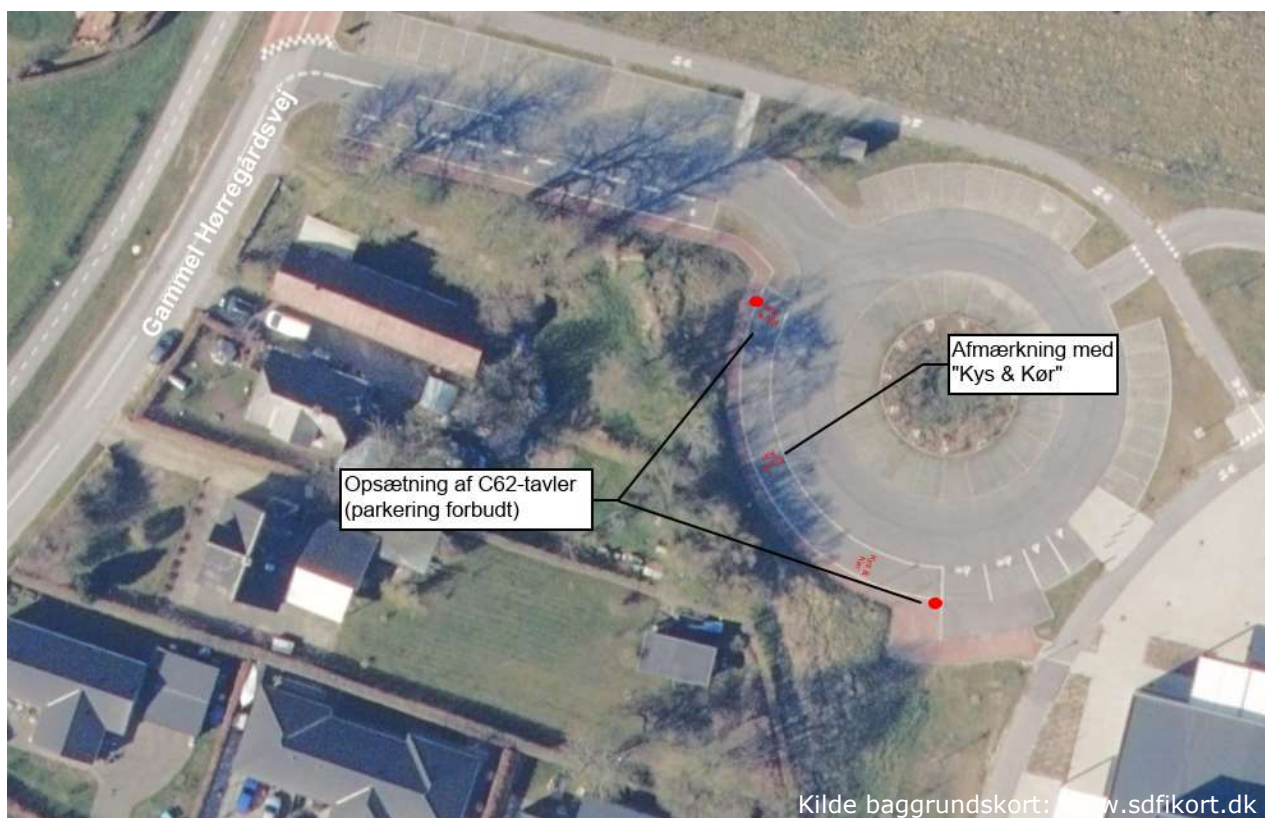
Figur 36 – Løsningsforslag for tydeliggørelse af Kys og Kør banen og retningslinjer herfor.
